行政院公共工程委員會 函

主旨：檢送吊索型橋梁設計、施工及維護階段應注意事項，請依說明參辦，請查照。

吊索型橋梁設計、施工及維護 階段應注意事項

行政院公共工程委員會

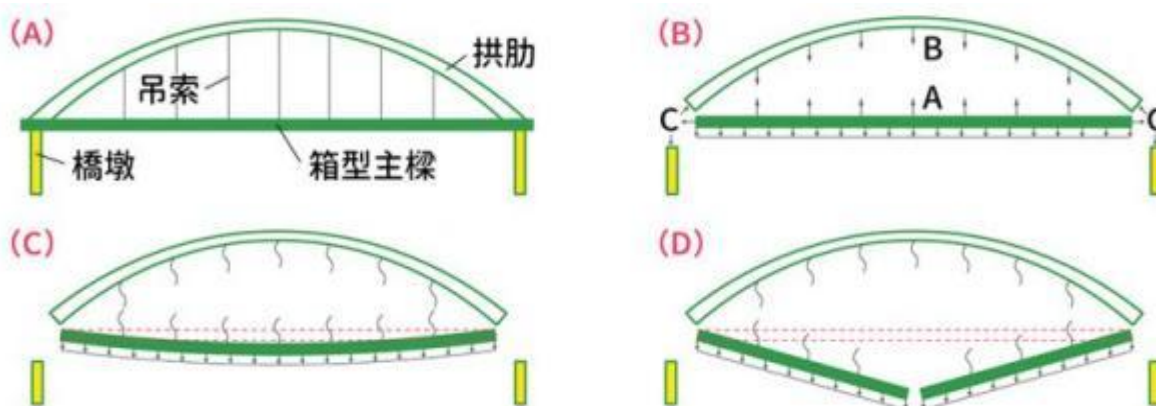
吊索為該結構重要的力量傳遞構件，當其中一根吊索斷裂或錨碇系統破壞(例如滲水銹蝕造成強度降低、長期超載造成橋梁結構疲勞)，吊索便無法繼續將力量完整地從主梁傳遞至拱肋，而必須由其它吊索分擔。雖橋梁設計安全已考量贅餘度，其他吊索尚能分擔額外的力量，但當其他吊索也受銹蝕影響而無法承受多餘的力量時，就會造成連鎖反應而使橋梁破壞。

拱橋之吊索構件破壞示意圖(參考國震中心資料)

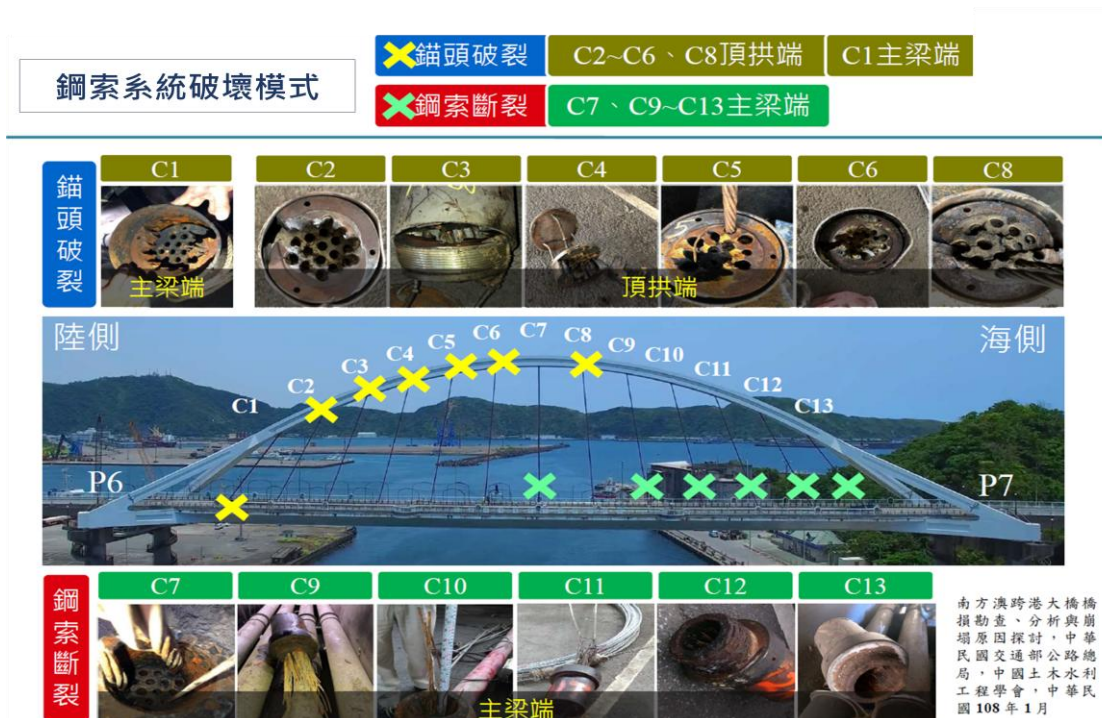
南方澳斷橋鄰近太平洋(高氯離子)，且周邊有加油站(高二氧化硫)，屬於易腐蝕環境；失敗主因係錨碇裝置未施作防水罩及防水墊片，雨水沿錨碇鋼套管及吊索之接合處流入箱梁內，長期累積於錨碇機構，加上疏於維護管理，致吊索下錨端銹蝕而使有效斷面積減少，最終因吊索殘餘強度無法承受負載而斷裂。

南方澳大橋吊索系統破壞模式(參考自中國土木工程學會資料)

(一)現場與竣工圖說不符：錨定裝置未施作鋼套管之防水罩、防水墊片等防止銹蝕構件，導致吊索長期銹蝕而斷裂。

(二)疏於維護：疏於維護巡查，未發現橋梁吊索、錨頭銹蝕嚴重，致未即時維護置換。

(三)疏於載重管理：長期未限制車輛載重，對橋梁造成結構疲勞。

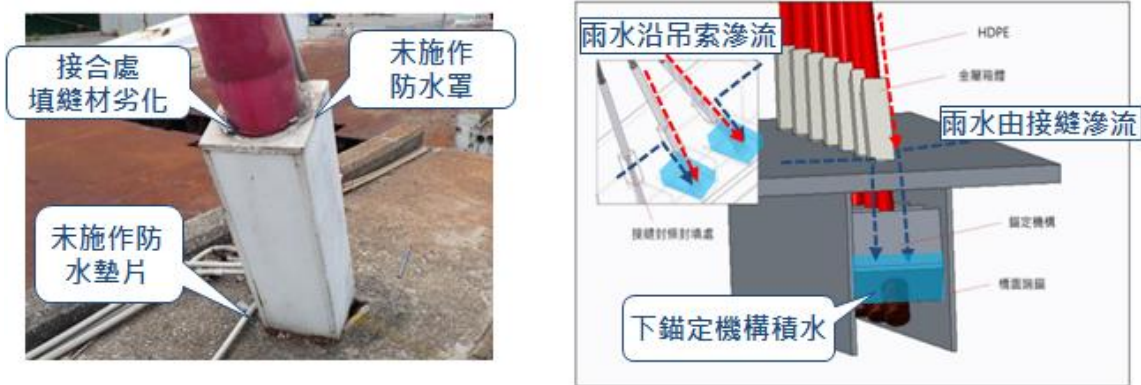
南方澳大橋下錨碇機構積水銹蝕(參考運安會調查報告)

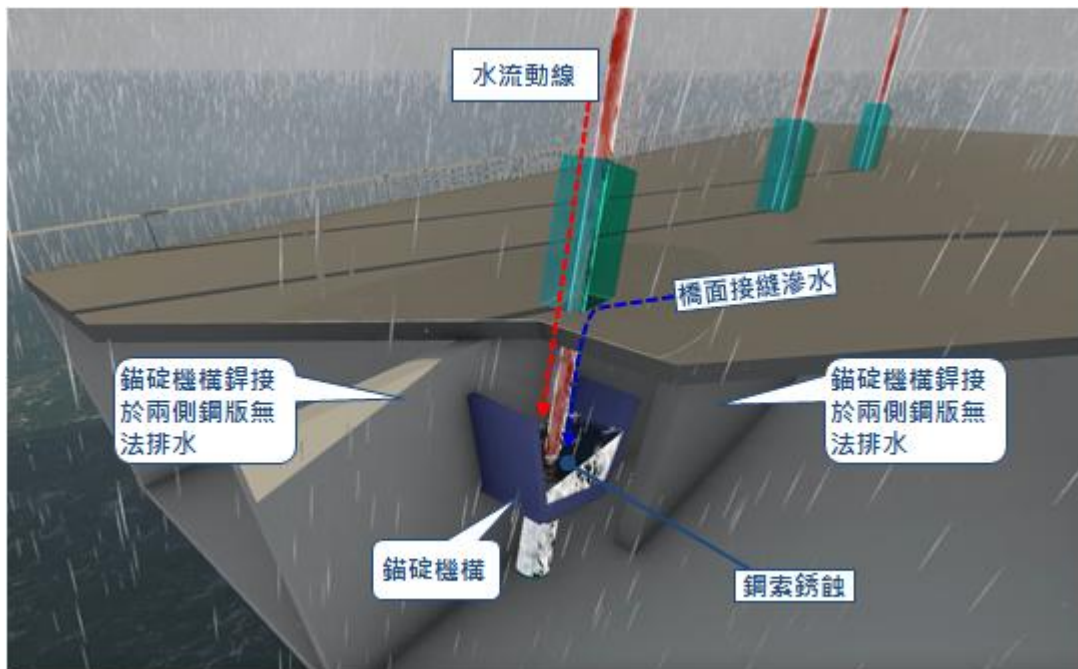
南方澳大橋下錨碇機構積水銹蝕 3D 模擬示意圖

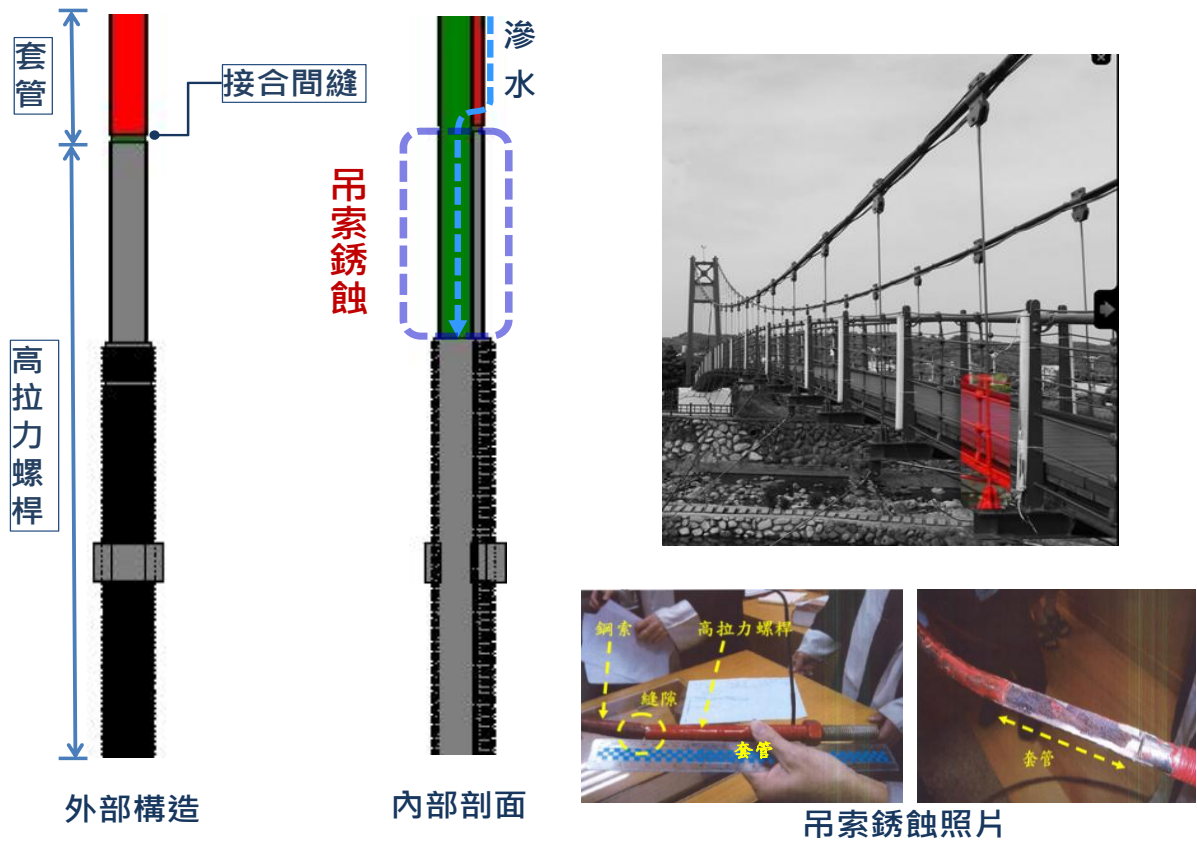
本案垂吊索與橋面版的接合方式係以拉力螺桿接合，失敗主因係垂吊索與高拉力螺桿接合處產生縫隙，水流順著縫隙流入套管內部，導致垂吊索銹蝕後殘餘強度無法負載，產生吊橋斷裂。

三芝吊橋吊索斷裂

- (一) 未防護垂吊索與套管接合處而產生縫隙滲水：設計、施工及監造單位，未注意到吊索與橋體結合處之防銹蝕保護，以致吊索斷面變化接合處積水銹蝕損壞。
- (二) 未考量環境增加材料耐候性：設計單位未考量該地區位處北海岸高鹽害高腐蝕地區，設計圖中未載明清楚吊索鍍鋅量，導致施工廠商使用鍍鋅量不足的垂吊索而使抗蝕能力不足。
- (三) 未依吊橋特性需求進行檢測：該橋梁為特殊性橋梁，但管理單位以一般混凝土橋梁的檢查項目辦理例行維護檢測，而未對吊橋特殊重要構件如吊索、錨碇裝置進行檢測，致未察覺垂直吊索已嚴重銹蝕。

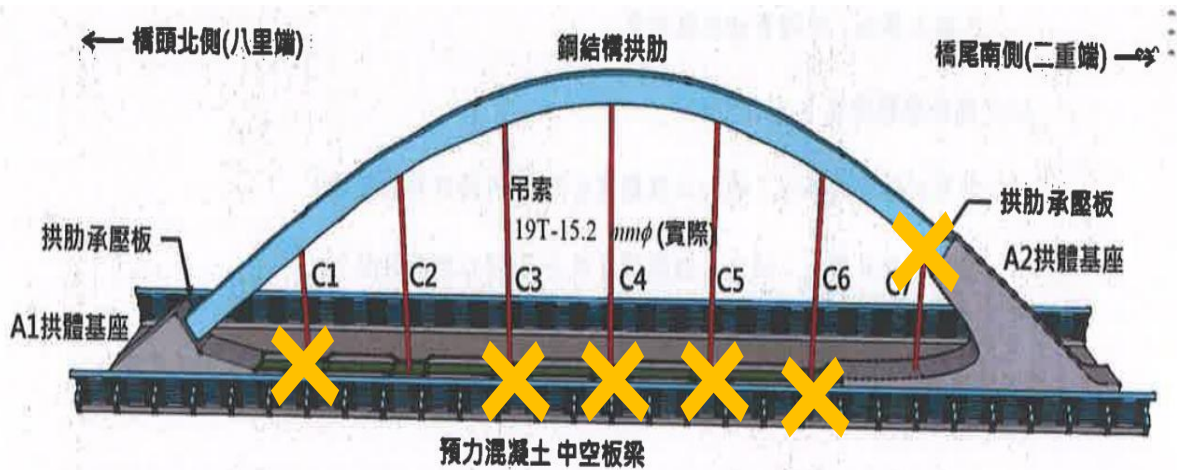
惟施工計畫對於臨時吊件的數量、固定方式及施拉預力與否，均與維護設計圖不符，導致受更換舊吊索之承载力僅部分轉移到臨時吊件，部分仍由其餘舊吊所承受，其餘吊索不堪負荷而發生連鎖破壞。

觀音坑溪橋吊索系統破壞模式(參考新北市政府鑑定資料)

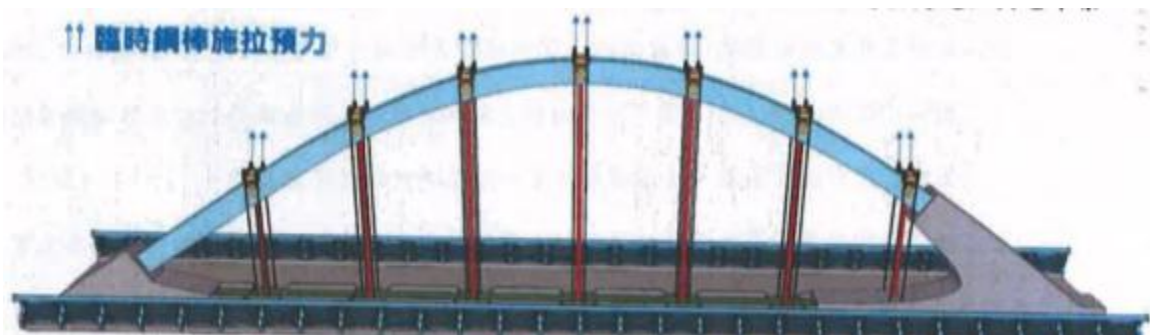
- (一)臨時吊件數量不符：**維護設計內容係於 7 支舊吊索旁均裝設臨時吊件，維護施工廠商則僅在不同拆除階段，分別裝設 1 支或最多 2 支臨時吊件，甚至有兩個階段未設置臨時吊件。

維護設計內容係於 7 支舊吊索旁均裝設臨時吊件
(參考新北市政府鑑定資料)

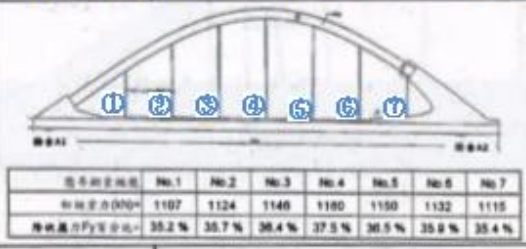
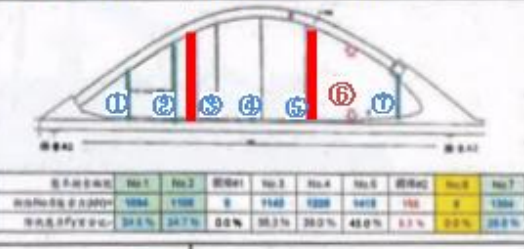
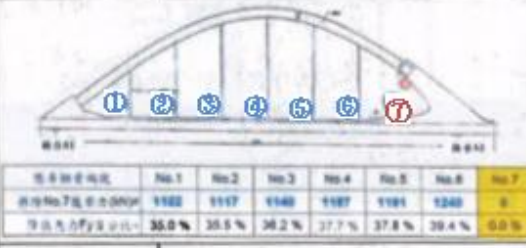
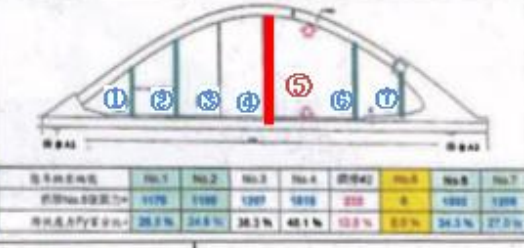
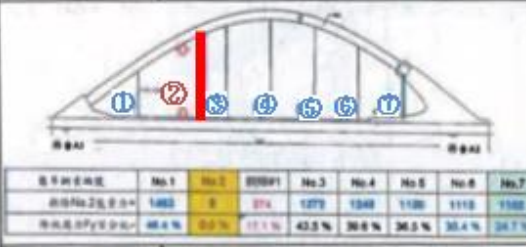
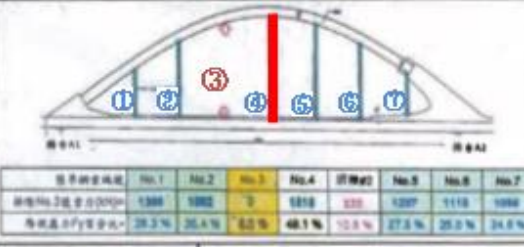
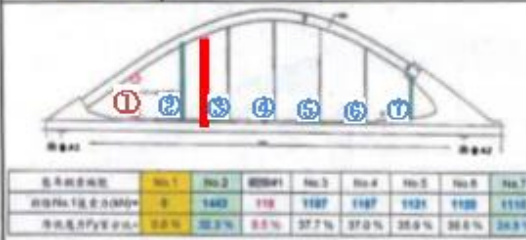
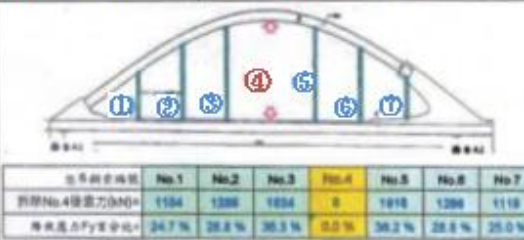
維護施工廠商分階段裝設臨時吊件，以紅色標示
(參考新北市政府鑑定資料)

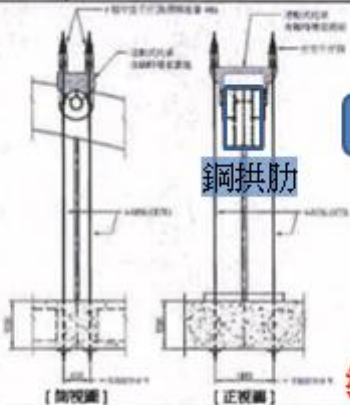
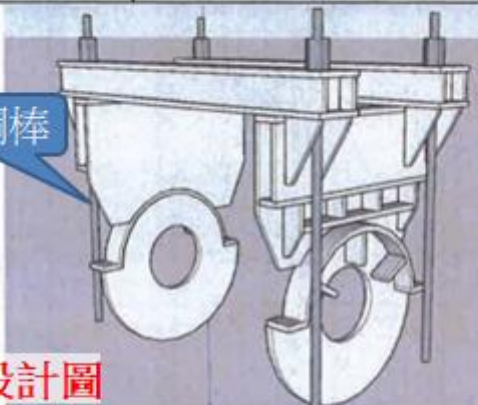
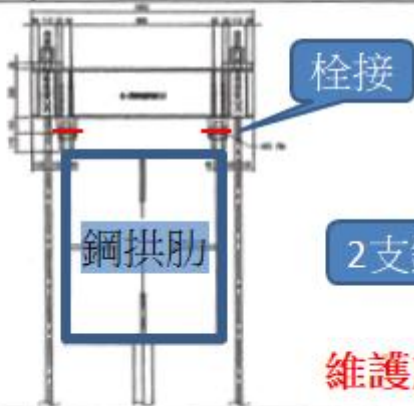
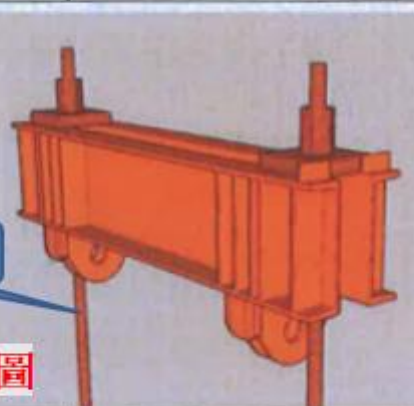
(二)臨時吊件固定方式不符：維護設計內容臨時吊件配置 4 根鋼棒，同時施拉可互相制衡保持穩定；維護施工廠商僅配置 2 根鋼棒，受力後容易產生轉角傾覆，導致臨時吊件成為不穩定結構。

臨時吊件於維護設計圖與施工計畫差異(參考新北市政府鑑定資料)

(三)臨時吊件未施拉預力：維護設計內容之臨時吊件須施加預力，將舊吊索承载力完全轉移到臨時系統後始進行吊索更換。維護施工廠商未對臨時吊件之鋼棒施加預力，以致無法吸收舊吊索切除後部分力量，轉由其餘舊索承擔超額索力。

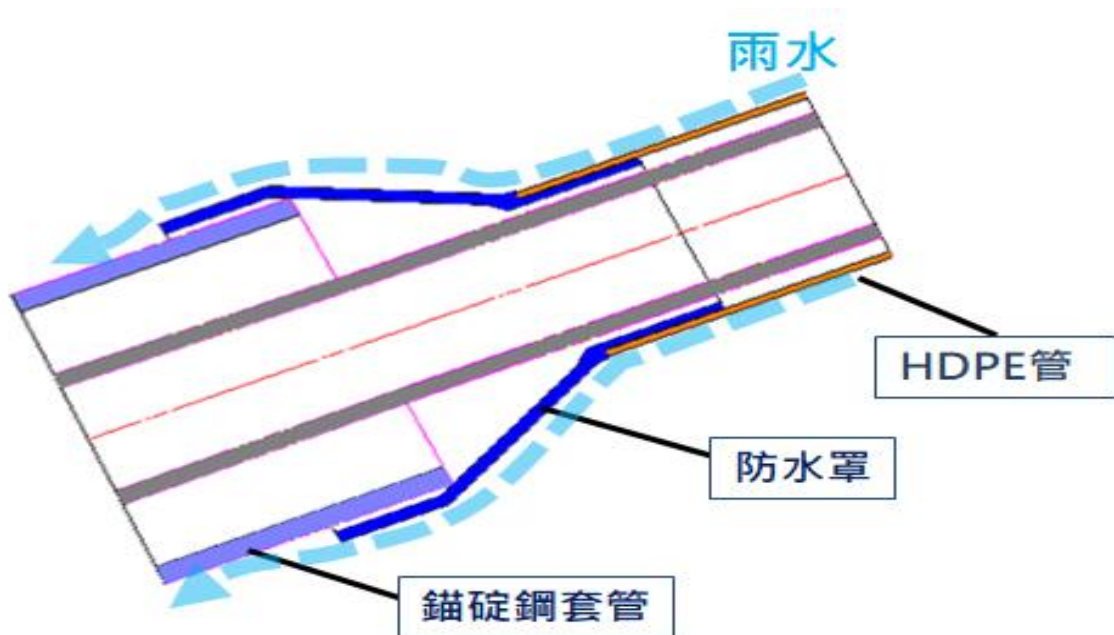
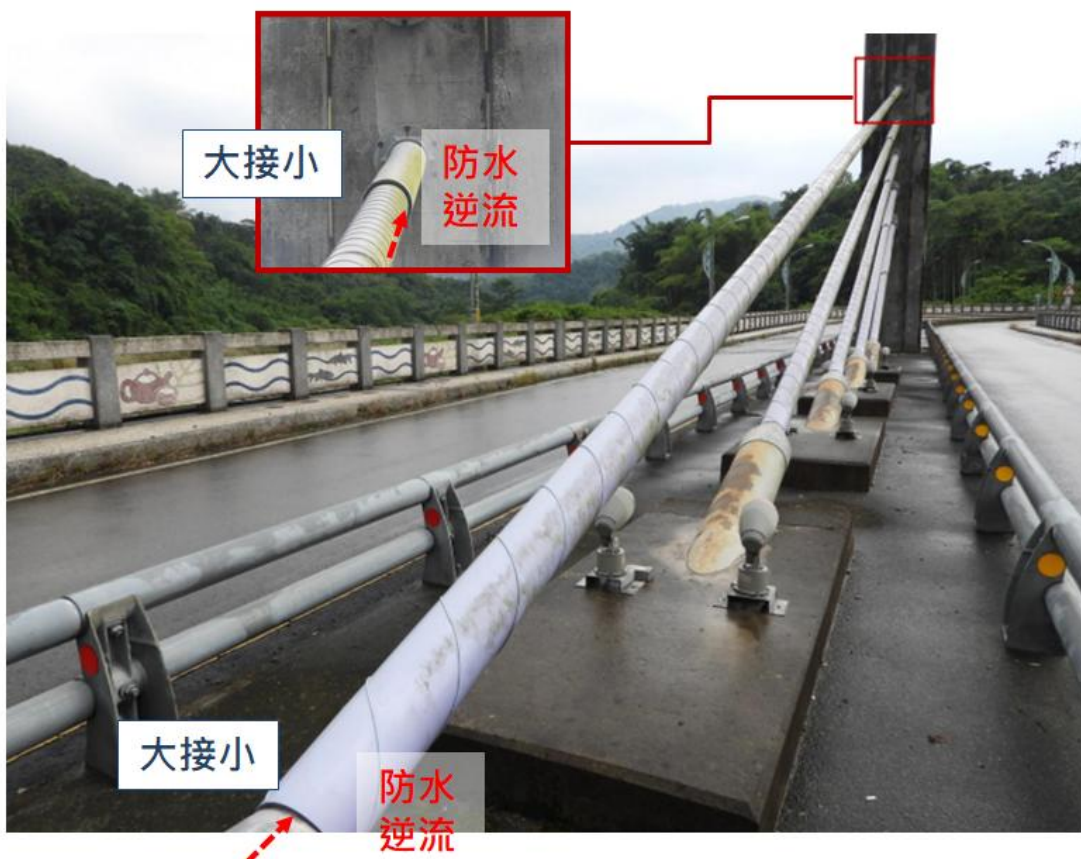
下錨端為例-防水罩與錨碇鋼套管接合方式差異(照片參考自交通部特殊性橋梁研習資料)

兩者比較	上大接下小	上小接下大 (須以填縫膠密封，且應注意填縫膠劣化)
設計方式	 	 
效果差異

錨碇鋼套管上方應有防水機制，以設置防水罩為例，防水罩與吊索外部 HDPE 套管接合處應密合防水；順水流方向之接合方式，宜採「上大接下小」方式接合(例如外套管、防水罩與錨碇鋼套管)，降低外水順流至錨碇鋼套管風險。

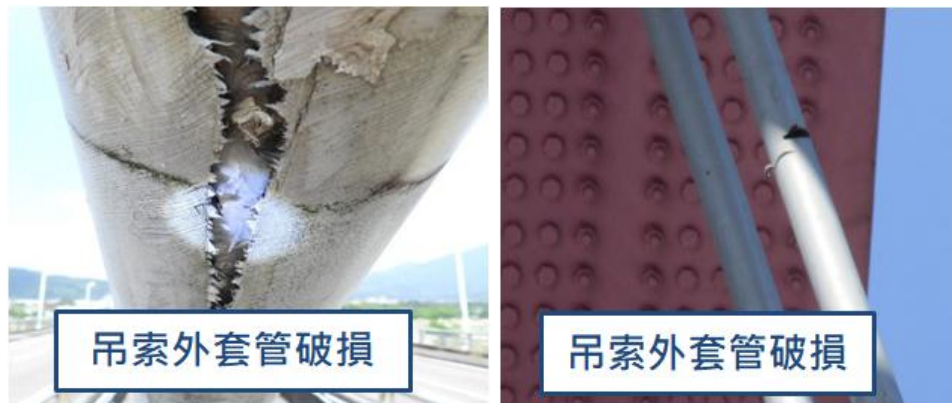
吊索外套管破損

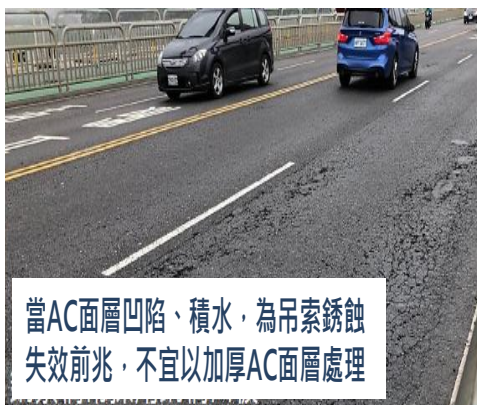
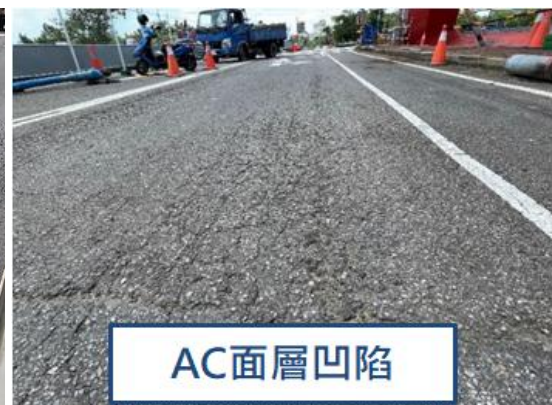
吊索部分銹蝕後造成有效斷面減少，應力即會重新分配讓吊索產生應變；故例行巡檢倘有橋面下陷積水、AC 面層開裂或支承變形等情形，可能為吊索銹蝕斷裂之前兆，應釐清吊索是否銹蝕。透過重車管理，包括車量載重、車速控制、車距規範等，可延緩橋梁載重疲勞，提升橋梁耐久性。

橋面積水或開裂現場照片(參考交通部特殊性橋梁研習資料)
