空難事故調查影片有感

1. 第 15 季第 4 集：中華航空 120 號班機 - 致命細節

2. 第 14 季第 10 集：天馬航空 402 號班機

3. 第 14 季第 6 集：大西洋東南航空 2311 號班機

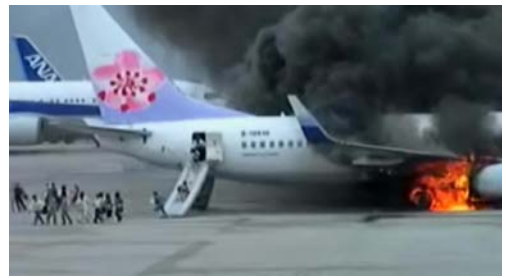
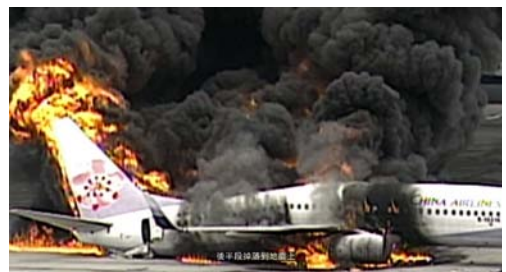
由於證據都被大火燒毀，而且全球有超過 5000 架 737 在使用，每 3-4 秒就有一架起飛或降落，調查人員擔心有設施瑕疵，所以尋找兩個黑盒子當然是重點之一，但首先還是先去找目擊證人。當時是飛行員停好飛機就關掉引擎，不久就聽到飛機失火。調查員想先依靠目擊者來知道的是，到底是怎樣的火？點火源是什麼？以及燃料來源是什麼？一開始調查員主要質疑的地方是，副機師說有用無線電跟航管員聯繫，讓他知道有一個輪子著火。但調查員由燒焦的殘骸檢查右側輪艙及起落架組件，無法說服他這是起火點，起火點應該在前面一點，看來飛行員的說法有誤。接著黑盒子找到了，也就是駕駛艙語音記錄儀以及飛行資料記錄器，也成功下載資料。事故現場高溫造成殘骸嚴

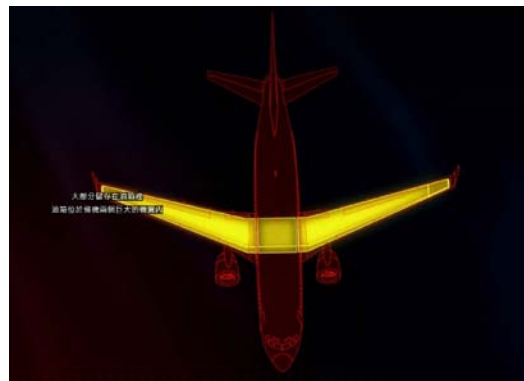
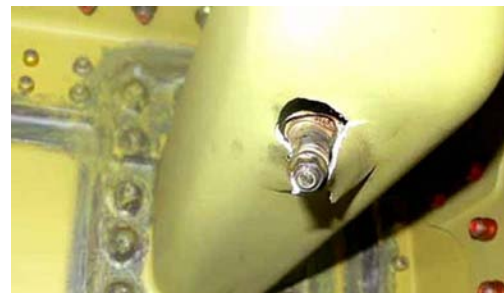
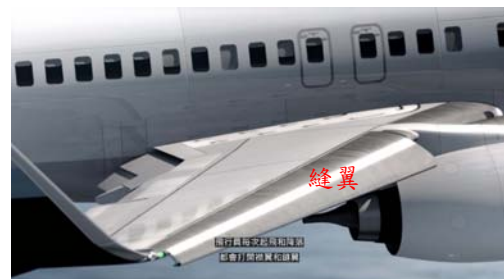
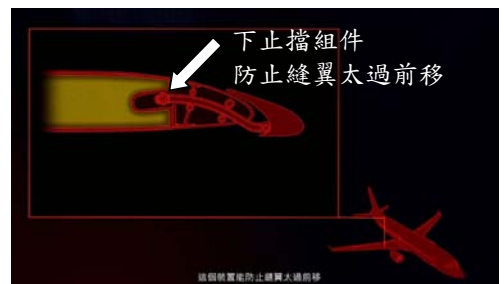
從機翼這部分漏出的液體只有一個可能，噴射機燃油。737 載有 4390 加侖的燃料，大部分儲存在油箱裡。油箱位於飛機兩個巨大的機翼內。知道漏油，接著就是調查從那裡漏出來的。油管是供油系統中最脆弱的，它們會被折彎有時會暴露在外，可能被東西敲到或刺傷，火災造成很大損傷但也沒找到破裂的油管。既然不是油管，那唯一可能出錯的地方就是油箱本身了。油箱是由鋁合金製成，設計上能承受很多年的飛航壓力，應該不會破裂或漏油。檢查油箱是目前為止最困難的挑戰，只能用管道鏡這種小型攝影機進入檢查狹窄空間。突然間清楚看到有螺栓從油箱凸出來，正是地面工作人員看到漏油的地方。接著要調查的是螺栓來自何處並弄清楚為什麼會發生。調查員切開機翼檢查，並研究 737 機翼結構的示意圖。終於發現，螺栓是來自縫翼下止擋組件，這個裝置能防止縫翼太過前移。找到了破洞穿刺物也知道來自何處，現在要去追究了解的是怎麼發生的。調查員翻遍波音的技術檔案，有了驚人的發現，原來下止擋組件問題發生過兩次案例，這個裝置的分離導致輕微漏油，來自下止擋元件的零件穿刺了油箱，就和 120 號班機一樣。波音很擔心這個問題，發出特別工作指令，想確保全球 737 下止擋元件的安全。指令是「更換下止擋元件上的螺母」，建議的方法是先取下螺帽，然後塗上螺母硬化

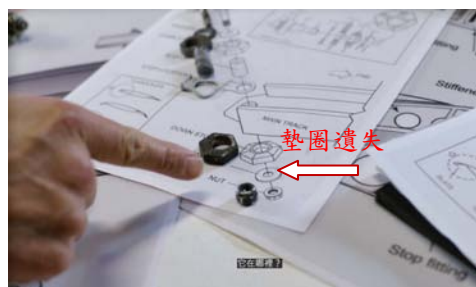
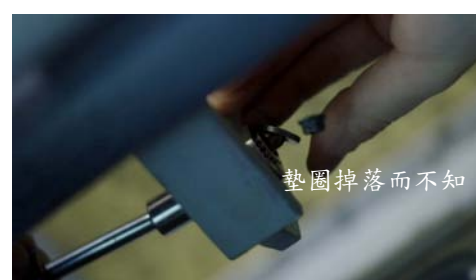
材料之後再重新裝上螺帽。調查方向轉到去調查這架飛機是否有依照工作指令去作業。但根據紀錄，這個下止擋在事故發生前幾週才被動過，更換的工作指令如報告顯示已經完成，且螺帽仍然還固定在上面。調查員決定清點零件，再更精細去拆解這個組件做比對，終於發現少了一個墊圈。他們非常仔細檢查機翼其他部分，才在機翼前緣元件裡找到這個墊圈。螺帽還在墊圈卻已鬆開掉落，非常離奇。於是調查員來到了台灣中華航空的總部，請示範如何進行維修工作，希望能釐清墊圈分離的謎團。親眼看到執行過程時才知道，要維修下止擋有點複雜，技師視線非常受限，必須用手進去摸索。可以想像你站在機翼的下方，但你看不見。紀錄顯示工作指令的維修，是技師唯一一次維修，也解釋了在沖繩發現的墊圈是在台灣維修過程中脫落。調查員再去實驗，看這組件沒有墊圈的情況下如何表現，有了驚人的發現。墊圈是唯一能阻止組件從底座掉出去的東西。沒有墊圈，組件會從縫翼滑軌掉出來。

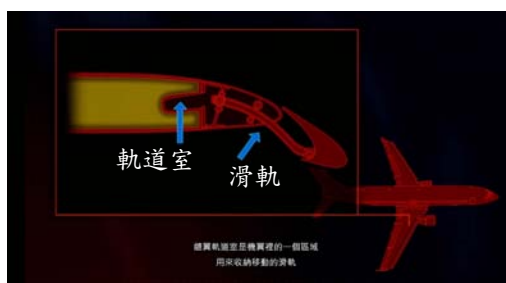
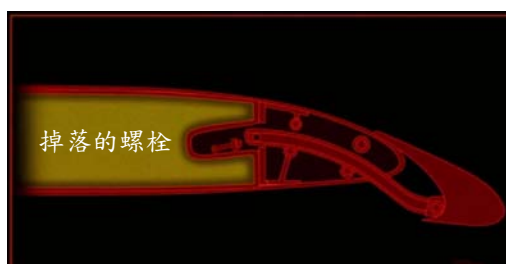
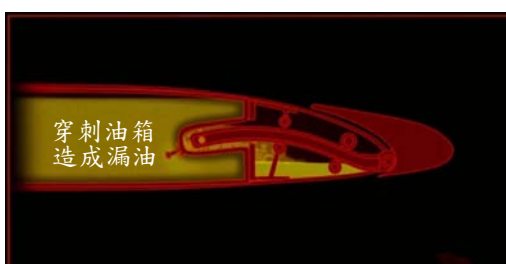
這飛機在設計時，想把空間利用發揮到最大，在前緣縫翼的設計上想出了軌道室這個構造，用來收納移動的滑軌。縫翼軌道室是延伸進去油箱的空間，縫翼軌道室能容納縫翼前後移動的裝置，裡邊的空間很小只能容納滑軌，金屬異物只要佔據軌道室一點空間就可能發生事故。如右圖，下降時縫翼拉出，下止擋組件因缺少墊圈而脫落在軌道室，著陸後縫翼推回歸位，把下止擋組件也推插入油箱壁，導致漏油。

中華航空120號班機的調查結果指出，前幾個星期，一個關鍵零件的維修缺失，丟失了墊圈讓下止擋變成隱藏的危機，終於導致右翼油箱被刺穿漏油而發生火災。飛機應該載有幾千公斤的燃料，但飛機滑行時引擎廢氣的力量足以驅散漏油，燃料不會碰到熱燙的尾管或剎車，但一旦飛行員停好飛機關掉發動機，情況立刻變得危險。漏油開始直

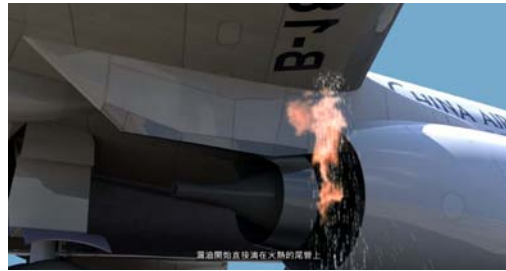
接滴在火熱的尾管上，漏出的噴射機燃油一接觸立即著火。很明顯燃料燃燒得非常充分，就像炸彈一樣燒起來。幸好客艙機組人員專業的引導讓 157 名乘客下了飛機，只用了 1 分 42 秒，接著 8 名機組員也全部安全脫離。但也燒毀掉一部七千萬美元的 737。

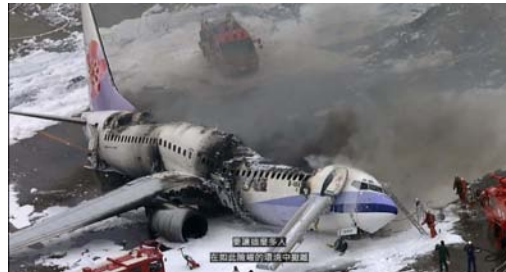
那霸機場的火災，讓調查人員有了驚人的領悟。接到指令的維修，事實上卻引起了火災，這有些諷刺。華航的維修程序是為了防止意外，但本質上這個程序和這起事故的發生有很大關係。在那霸機場大火之後，全球航空當局下令檢查所有 737 機隊，在美國就發現了 21 架飛機有同樣缺陷，它們全部都有漏油與著火的災難風險。波音也立即採取措施重新設計下止擋結構，並確保改良後的零件都安裝在每一架飛機上。

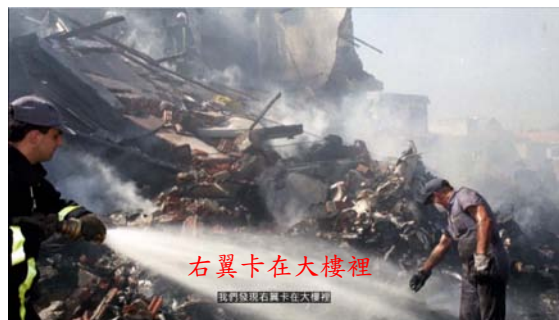
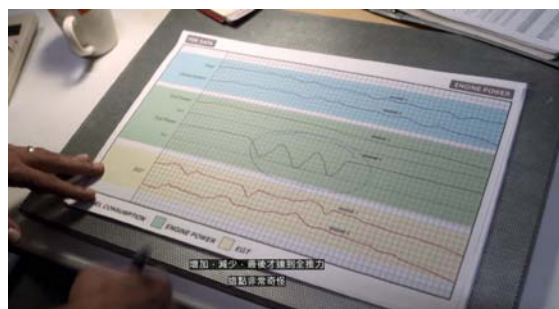
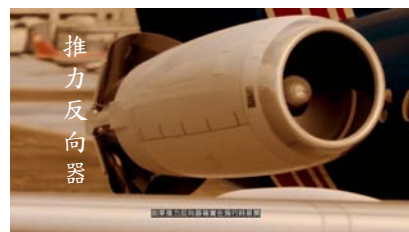
空難調查人員到達現場，發現幸好 402 號航班墜落地點距離一所小學不到 60 英尺，當時有 800 名學生在早課，街道也很空曠民眾不多。調查作業首先得找出飛機所有殘骸，引擎起落架、右翼、左翼及機尾，確認飛機沒有在空中遺失零件很重要，這樣才能開始拼湊這謎團。飛機起飛時在低空墜毀，首先判斷罪魁禍首是失去推力。檢查勞斯萊斯引擎發現觸地時引擎是在高速轉動所以引擎沒問題，排除可能原因是正確的第一步。由現場目擊證人得知飛機是向右側翻滾。由加巴庫拉事故現場破碎殘骸，證實目擊者的說詞。他們發現右翼卡在大樓裡，飛機以一個角度切進去，像刀子一樣。極速的右側翻滾可能導致機翼失去升力而墜機，但為何飛機會如此急速翻滾呢？起飛時操作設置不當或襟翼縫翼位置均會影響。但調查員去精密量測收放縫翼的機械裝置，起飛的位置是 8 度正確，也排除了這個可能性。接著去調查飛行員 24 小時行蹤，都有休息，也都有駕駛該客機的資格。調查員期盼黑盒子能補全缺失的線索。座艙通話記錄器完好，飛行資料記錄器外觀看起來嚴重燒毀已呈灰色，但仍寄去製造地的美國去做分析。防火防撞功能奏效，資料完整取出，此時距離失事調查已過了三天。在下載的數據中，首先發覺二號引擎動力很奇怪，忽高忽低最後才達到全推力。另外有目擊者說看到飛機一部份推力反向器在墜毀前運轉。但目擊者證詞還不夠，他們需要鐵證，很快在飛行記錄器中找到鐵證，資料顯示反向器兩度開合然後完全展開，讓大家非常驚訝。因為反向器是一種氣動剎車，是用於降落後減速的，它怎麼會在起飛時展開。而且這根本不可能會發生，因為推力反向器系統有一項安全功能，稱為機輪受力開關，用來防止它在空中意外開啟。機輪一但著陸被壓縮，機員就能手動開啟推力反向器。調查員測試了檢測機輪、何時安全落地的電子裝置並檢查所有電路。不懈的努力終於讓他們發現一個出錯的感測器，它間歇性的失靈，指示推力反向器的開和關。當葉片打開時不同的偏航力矩就會作用在飛機上，機師必須去應對每個偏航力矩，那是需要高度專注，非常緊繃的狀況。而且是在高度和空速很低的环境裡。調查員發現還有一個問題，福克 100 還有一張安全網，即使感測器失靈應該也能保護飛機的安全。如果失靈的推力反性器在起飛時展

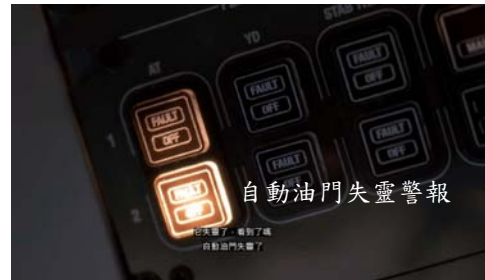
由座艙通話器得知，起飛四秒鐘後出現警報，機長冷靜告訴副駕駛只是自動油門失靈，繼續起飛。離地不久，駕駛艙內氣氛急轉直下。機師對話出現「鎖住了」「把自動加速油門關掉，拉這個」「它是關的」，看來機組人員認為問題出在自動加速油門上，根本沒提到反向器。他們關注在自動加速油門上，而且駕駛艙控制似乎有些問題，但就是沒有警報告訴他們反向器已經展開。結論是機組人員很困惑，不知道發生了什麼。調查人員繼續追查，想弄清楚在關鍵的最後幾秒機組人員到底做了什麼？為了打造更詳細的情境，他們做了新的嘗試，結合航班資料和駕駛艙錄音，創造出客機的即時動態。由即時動態可以一秒一秒的去評估意外發生的情形，新的動畫模擬揭露了驚人的細節。也就是機組人員在反向器展開時的反應喊“鎖住”，他一定是指油門控制桿的動作，自動系統已經將它降至怠速就跟它的設計一樣。但飛行員誤解了控制桿的動作，他們以為這是故障，以為是失靈的自動加速油門在降低引擎動力。很不幸的他們試圖駕凌系統，一心想讓引擎恢復全推力狀態。事實上，他們終於在推力反向器完全打開的那部引擎上獲得全部推力。

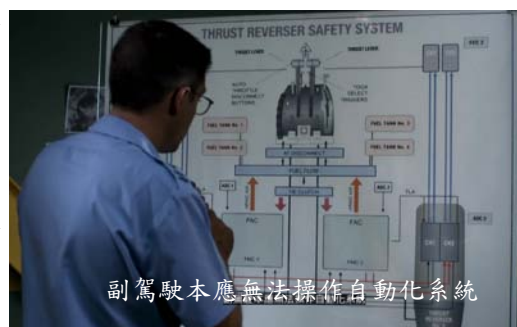
不過這個安全系統應該要萬無一失的，副駕駛本應無法操作自動化系統，但不知為何他的確做到了。調查員去檢查安全系統的元件，包括油門控制桿意外啟動時會將他拉回的纜線，它由油門控制桿一路接到反向器。發現這條纜線狀況良好，但是在某個連接點分開了。這種纜線的設計是能承受 632 磅的驚人力道，不解一個飛行員怎能拉那麼大力。調查員決定

去做實驗，在拉力超過 900 磅時，在一處快速斷開處斷開了。該處是為了便於維護而提供的，實際上卻是系統的薄弱環節。

調查人員提出驚人的新假設來解釋事故。它始於電力故障，一個失靈的感測器讓右側推力反向器的鎖失效，自動油門斷開。這樣安全系統就可以承擔對發動機動力的控制。起飛後反向器展開了，安全系統拉回了發動機的動力，但機組人員不知道發生了什麼事，駕駛艙警報也未響起安全系統三度降低動力，但副駕駛三度恢復引擎的最大動力。調查員的結論是，當油門控制桿最後一次跳至怠速，副駕駛全力將它往前推，這是自然反應。他們的目標是儘快讓飛機飛高。基於這些機組人員擁有的資訊，我敢說百分之九十九的航班機組人員都會有相同的反應。當油門保持向前的狀況下，下一次反向器迴圈打開，副駕駛是推而自動系統是拉，結合的力量超越了設計師預期的力量，纜線被拉開了。推力反向器的葉片完全展開，一具引擎全力向後另一具引擎卻是全力向前，飛機激烈地向右側翻滾。一旦纜線斷開意外就無法避免了。

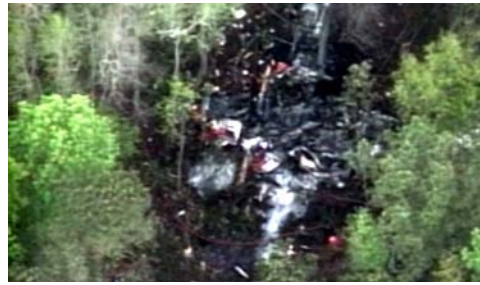
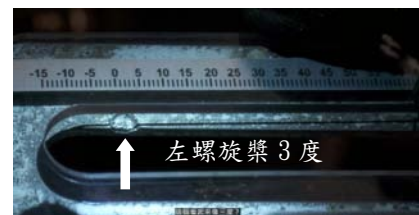
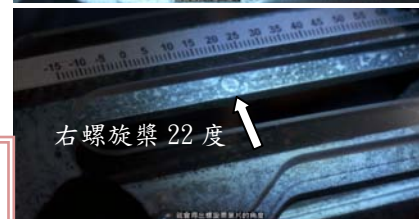
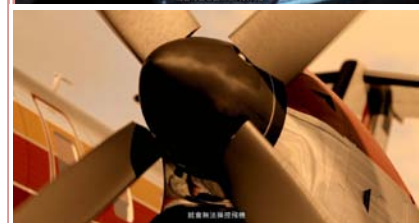
當時那個年代區間飛機無需配置飛行記錄器，調查員無法從機上的記錄器中找到原因。沒有記錄器讓實物證據更加重要。引擎在墜毀中嚴重損壞，螺旋槳葉片被扯掉。調查員先猜測是否遭遇某種引擎故障，他們知道面對媒體的壓力不會減少，但更重要的是把事情做對，所以寧願慢慢來，好好分析證據才有機會在這找到答案。把所有 2311 號航班的殘骸帶回機棚集中後逐一整理。先從操縱面來查，副翼操作正常，引擎中也找到許多葉子與樹枝，表示引擎正常運作。排除引擎故障注意力轉向飛機推力系統另一個主要部分『螺旋槳』。開始測試螺旋槳系統，就算正常也必須排除這個因素。調查員在螺旋槳深處發現了一個重要線索。該處螺旋槳裝置的兩部分在墜機時會撞在一起，這個參考點也許能讓調查人員知道當時螺旋槳是怎麼運轉的。把兩個刮痕對上就會得出當時螺旋槳葉片的角度。調查員發現左右引擎的葉片角度不同，他們的左螺旋槳角度非常低，飛行時絕不會是這個角度。左螺旋槳出了大問題！葉片過平，作用會像牆一樣阻擋飛機保持抬升需要的氣流。

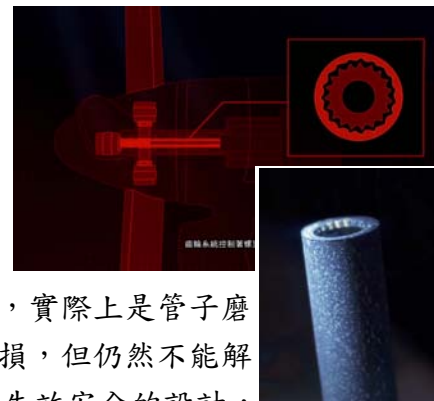
調查員研究了控制左螺旋槳的機制，發現了一項令人擔憂的事實。齒輪裝置裡一個叫做套軸的關鍵部位，其齒狀結構完全磨損了，套軸無法固定住齒輪系統，而齒輪系統是用來控制著螺旋槳葉片角度的。他們去追查嚴重磨損原因，發現事故發生前不久，製造公司開始在名為輸送管的關鍵零件上，採用一種更堅固更粗糙的塗層，凹槽像發條裝置一樣嚙合進套軸的齒中，結果這一改動把它變成了一把大銼刀，實際上是管子磨損了套軸的齒輪。這一發現解釋了套軸為何會磨損，但仍然不能解釋飛機墜毀。螺旋槳的製造商堅信他們的產品有失效安全的设计，螺旋槳的设计，就算有磨損的部分，螺旋槳葉片也會被慢慢推到安全的順槳位置。儘管資料顯示如此，調查員想親眼見證。他們在製造的廠房設置了一場測試，在一副有引擎及螺旋槳組合的測試實驗中，技術員啟動開關讓輸送管離開套軸的輪齒。測試結果螺旋槳葉片沒有變平，而真的是移動到安全的

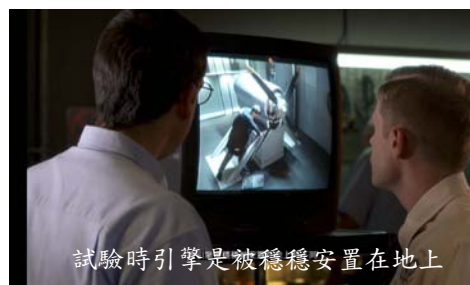
順槳位置，安全系統完全如預期中正常運行。調查員不服氣，一再觀看測試影片，查看是否有其他他們忽略掉的因素。終於找到，提出的問題是：飛行時飛機遇到亂流，會來回晃動，和飛機在地面時的震動不同。震動模式不同飛機呈現反應不一樣，可能會改變分析的結果。

要知道真相唯一的方法是做飛行測試。國家運輸委員會探員湯姆浩特建議在空中做真實飛行中遇上同樣故障的測試。當他第一次提出試飛時幾乎大家都不贊同，大家不覺得有其必要性，但他堅持需要證明這一點。測試移到巴西航空工業公司的巴西總部。改裝過重現 2311 號航班的故障狀況，風險很大。所以也設了一個安全措施，防止螺旋槳的位置低於 22 度。但只要螺旋槳葉片降到 22 度就表示知道它會變

平，也就是浩特調查方向是正確的。試飛時螺旋槳先被設置到正常位置約 30 度，之後拉動控制桿將螺旋槳和螺旋槳控制系統切斷，左側葉片一如設計開始移往順槳位置移動。製造公司鬆了一口氣，調查員覺得也許實驗白做了。但此時發生戲劇性的轉變，看到轉速在增加，雖很緩慢，但是在增加，試飛員知道螺旋槳出錯了。隨著飛行繼續，葉片開始往相反方向偏移，也就是危險的水平位置。空氣動力學與震動還有實際飛行中螺旋槳的負荷，這些都是在實驗測試中無法預估的，必須在實際飛行中檢視。試飛員也開始感覺到飛機向左翻滾以及向左偏航。葉片也續移到這場試飛能允許的最低角度 22 度。這趟危險的飛行，讓對於墜毀的推論獲得證實，也讓漢密爾頓標準公司和航空局的人非常震驚，他們所相信的一切都被徹底推翻了。調查團隊還要再解答一個問題，就能解釋墜毀原因，就是葉片完全變平會發生什麼事。因為實際試飛為安全考量只允許降到 22 度，所以需要再以模擬飛行器來檢驗。模擬飛行確認了把葉片角度降到三度，飛機基本上就失去控制。模擬飛行讓調查員實際體驗到試飛員做不到的情況—墜機。
