## 空中浩劫 (續)

#### 1. 第 22 季第 3 集 日航 123 航班 致命缺點

## 2. 第 21 季第 3 集 隱形轟炸機墜毀

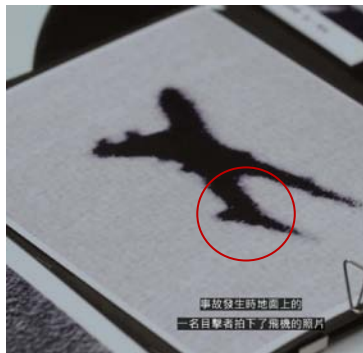
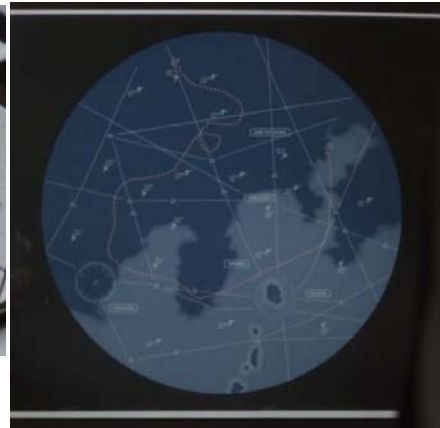
司經理)說，目前炸彈只是猜測，我們擔心如果是其他原因，可能需會讓飛機停飛。隨著黑盒子被送去分析，調查員也在一個機庫檢查飛機殘骸，檢查後面爆炸物殘留物。約翰普維斯用玻璃瓶、棉籤、鑷子、酒精和水，勤勤懇懇地擦洗機尾機壁，把樣品寄回西雅圖的公司。為了重現飛行的最後 30 分鐘，他們也仔細研究飛機的雷達軌跡，集中精力調查事件的起因和地點，地點距離相模灣 7315 公尺。終於有了突破，一名目擊者拍到的飛機照片，垂直尾翼幾乎沒了。這種大型客機

垂直尾翼失去的情況沒發生過，這讓調查人員把注意力集中在飛機爆炸的可能性。尾翼沒有了，跟落合由美說她身後有個洞一致。日本航空 123 航班墜毀的第二天，在東京以南的相模灣發現了部分丟失的尾翼。調查人員檢查了飛機尾部尋找任何指向炸彈爆炸的線索，還是沒有彈片痕跡。再詢問跟 123 航班聯絡了 32 分鐘的管制員，得知從一開始他們就說飛機失控了但沒有說為什麼，只確實提到要處理什麼門，說門可能脫落了，這就解釋了減壓。調查員也在思考，後艙門很大會不會對尾翼造成損壞，但足夠讓尾翼脫離飛機嗎？

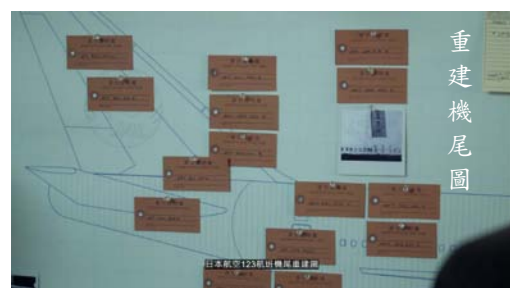
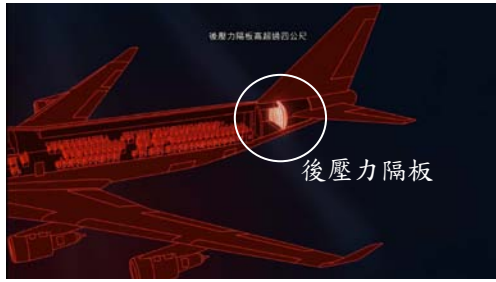
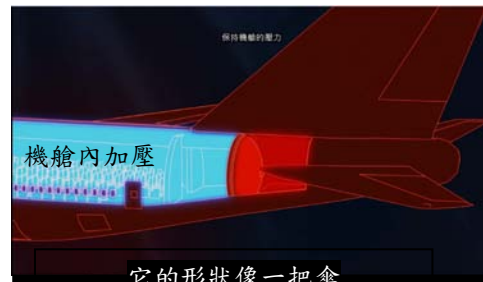
研究人員也在駕駛艙錄音尋找線索。他們已肯定沒有炸彈，但一再重聽錄音確實有兩聲爆炸聲，只是聽錄音無法確定是什麼爆炸。所以假設第一聲爆炸是一次減壓在由美後的某個地方。也聽到機員喊“轉回來”“它轉不回來，液壓系統失靈了”。747 飛機有四個液壓系統控制方向舵、升降舵、副翼襟翼和起落架。當飛機上所有的液壓系統失靈你就無法控制飛機。難怪他們告訴空中交通管制員飛機失控了。所以在艙門脫落的懷疑後，他們重建飛機機尾重建圖來尋找第一次爆炸的線索，並由專注於後壓力隔板開始。後壓力隔板高超過四公尺，在 7315 公尺高度，為了保持機艙壓力，它承受著超過 110 噸的壓力，所以必須非常堅固必須有保險措

施，必須可靠的發揮效果。幾天後在墜機地點找到了隔板，並花費幾天時間復原重建它。檢查後發現一條 104 公分長的裂口，不是墜機損壞而是破裂，它是沿著一條鉚釘線裂開。乃聯想可能這個東西瞬間破裂，並造成了爆炸性的減壓問題是這樣的裂口可能是什麼造成的？

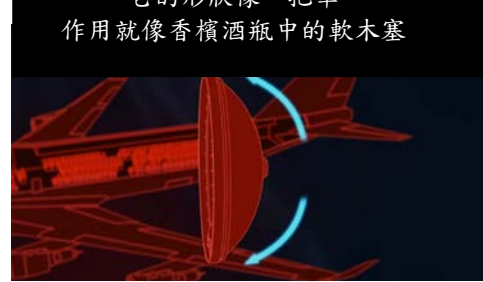
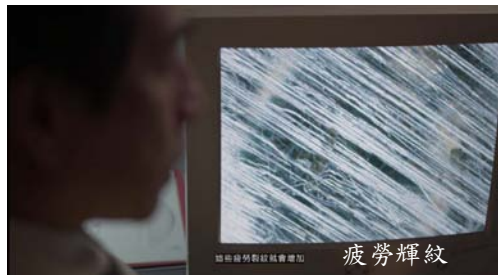
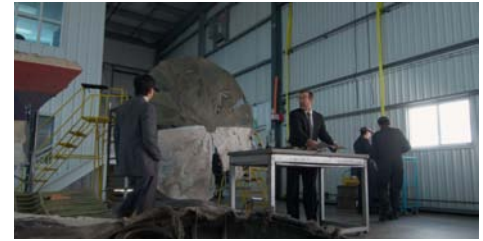
研究小組檢查了破裂處的一塊金屬有大量的疲勞輝紋，它們是裂紋不斷擴大的跡象，金屬每次脆性斷裂後都會留下痕跡，也就是所謂的疲勞輝紋。每次飛行機艙加壓這些疲勞輝紋就會增加。但是它們從鉚釘頭下面開始，在你看不到的地方，即使它們在外面，它們也很難被看到，因為他們只有幾毫米長。但重要的是，裂紋最初為什麼會形成？

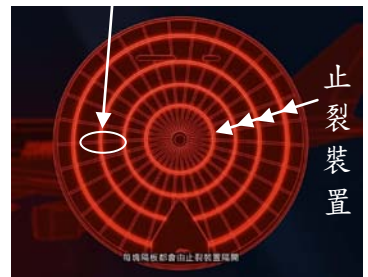
壓力隔板是 747 最堅固的部件之一，壓力隔板的設計理念，包括故障安全裝置設計，如果後壓力隔板開始出現疲勞裂紋，它也有停止擴充套件，因為會有一個止裂裝置。後壓力隔板由五塊阻隔板組成，每塊隔板都會由阻裂裝置隔開防止裂紋延伸到其他塊隔板。那為什麼裂紋會擴散到止裂裝置外？

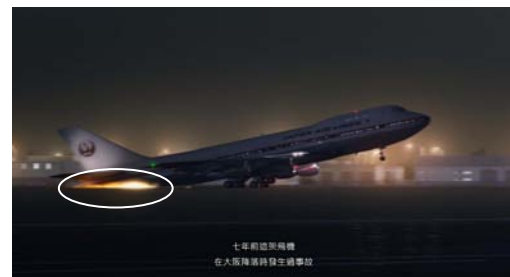
調查人員深入調查這架飛機的維修歷史，發現七年前這架飛機在大阪降落時發生過事故，它的尾部遭到了猛烈的撞擊，後壓力隔板嚴重損壞。隔板底部被壓碎送去了修理，損壞穿過外殼，實際損壞了內部結構包括後壓力隔板在內。波音工程師決定只更換受損

的下半部分而不是更換整個隔板。選擇修復，它就應該和飛機最初製造時一樣堅固或更堅固。在修復的同一個區域出現這種裂縫，他們認為不只是巧合。調查人員對 1978 年的修理進行了更仔細的調查。技術人員在飛機內部工作了八天，以安裝並固定一個新的下隔板。

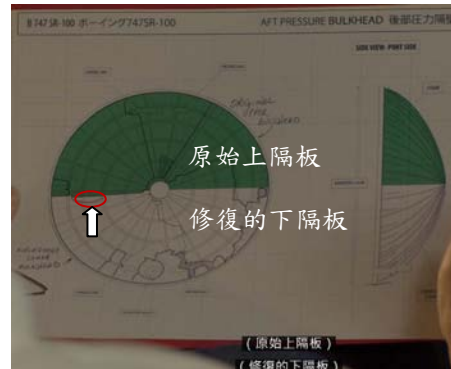
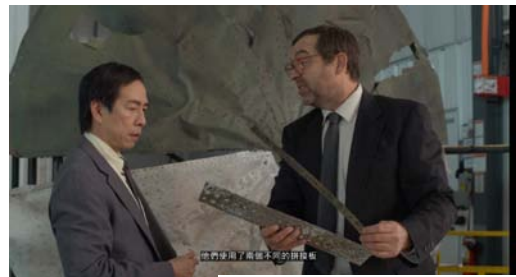
深入追問有注意到不尋常的地方嗎？工程師也照實回答說有個小事情，就是他們很難把下隔板結合位拉到 9 點位置。修理問題位置與隔板裂開位置完全吻合，調查人員確信七年前的修理與事故有關。通常情況下上部和下部是用兩排鉚釘釘在一起，這個位置上下部分因拉不上來，沒有足夠接合部分。

波音公司必須設計一個補丁來修復，它被稱為剪接。現場卻有一排鉚釘處有金屬疲勞的跡象，很明顯這一處只有一排鉚釘承擔了負荷。由殘骸檢視也看到兩片不同的拼接版。調查人員發現，修理團隊居然將拼接板切成了兩片，下部的

拼接板確保了接合，但上部隔板只剩一排鉚釘有作用，不足以承受載荷，最終產生疲勞裂紋導致整個部分裂開。這架波音 747SR 在日航 12 年的飛行生涯中，累計飛行次數超過一萬八千次，每一個往返每一次起飛和降落，都意味著加壓和減壓的迴圈。當後壓力隔板有一個薄弱點，這就像一個隨時可能引爆的定時炸彈。

疲勞裂紋的萌生和擴充套件問題，一系列的建議直指飛機最初的設計。要求在尾部安裝一個保護罩使垂直尾翼免受減壓影響，同時建議使用緊急切斷閥，以防止液壓系統的完全失效。其中一種方法就是在液壓系統中加入保險器，如果管道被切斷，液壓油會被隔在管道的其他部分，這樣的裝置不只被安裝在 747 飛機上，今天幾乎每一架商用客機也都使用了液壓保險器。這次事故是航空安全的分水嶺，它指出不僅是 747 飛機，甚至同時及未來的其他飛機，乃至未來飛機設計 都有很多可以改進的地方。

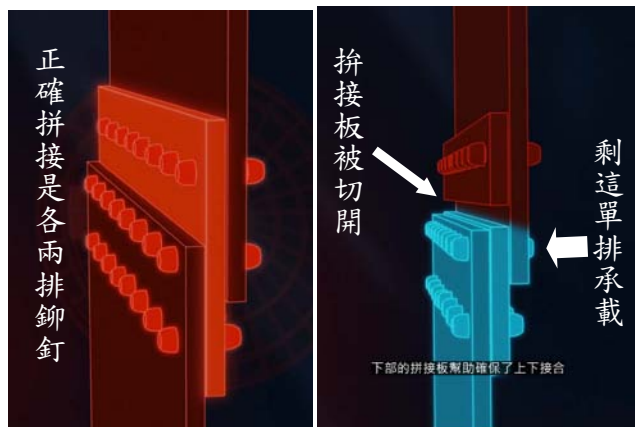
隔板破裂時衝擊波從尾部像上流動，因艙內的增壓空氣總得有個去處。尾翼就像香檳軟木塞一樣突然脫落，第一聲是隔板的破裂，第二聲是垂直尾翼受衝擊脫落。飛機不只失去了一部分尾巴，還損壞了所有線路。四條液壓線連接到垂直尾翼上，是個糟糕的設計。所有四個液壓系統因為某事件同時失效，這簡直完全令人不敢相信，但這就是事實。一個設計缺陷導致了飛機完全失控。由於沒有任何液壓裝置來控制升降舵、方向舵或副翼。123 航班在可怕的 32 分鐘裡，沿著不穩定的航線飛行。

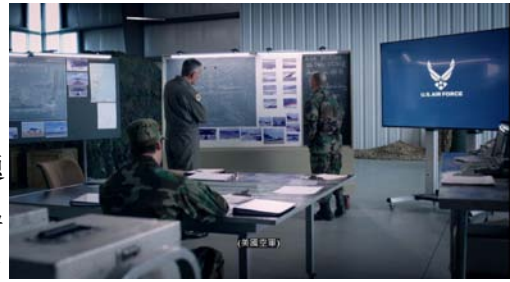
係，背部受到重傷。調查人員研究了控制飛機的機械和電腦系統。重點先放在致動器和引擎這些方面上。迅速就確認飛機在起飛時引擎跟液壓系統沒有問題。所有的飛機控制介面都正常運作。B2 轟炸機可以攜帶 4 萬磅的武器，不過當時並未攜帶武器或是起飛時會移動的重型貨物，平衡問題也可以排除。接著調查人員更仔細觀察去比對那兩架 B2 轟炸機當天起飛的軌跡，尋找為何堪薩斯幽靈號無法同前面那架南卡幽靈號那樣順利起飛。發現兩部飛機起飛滾行的距離有不小差異，堪薩斯幽靈號通過跑道燈就起飛，起飛距離比前一架少了

1500 英尺。不知為何會這樣？調查人員轉由轟炸機的飛行紀錄尋找答案。飛機仍停留在地面上時，處於海拔 546 英尺處而非紀錄上的 682 英尺。高度低了 136 英尺，所以飛機速度絕對無法僅憑這麼短的距離達到 145 節。機頭離地抬升時，飛機卻判定下俯負 8 度。但顯然飛機並沒有下俯，是機上的電腦誤判了。所以飛機的機頭才會不斷越拉越高，直到它失速。

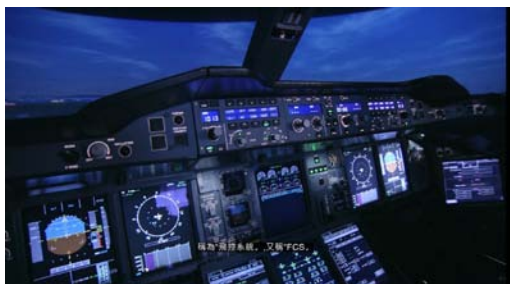
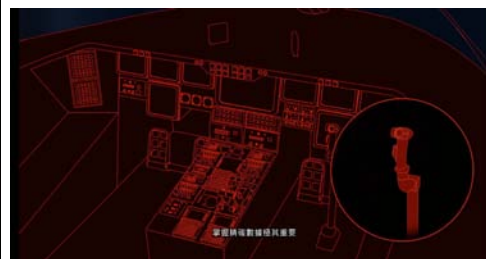
B2 轟炸機的核心，是台極精密的電腦運算系統，稱為“飛控系統”又稱“FCS”。一架沒有尾巴的飛機，沒有任何垂直尾翼，其實就是一片大型翅

膀而已，掌握精確數據極為重要。飛行員要操控飛機，只要下指令給電腦，電腦再決定如何完成指令。沒有這系統，飛行員將無法進行所有必要的運算，來駕駛這架獨特的飛行器。

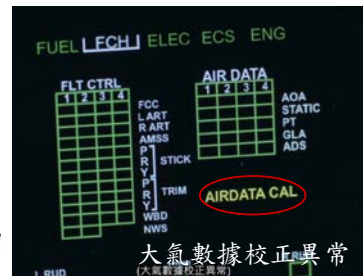
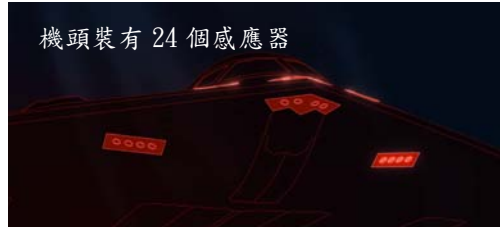
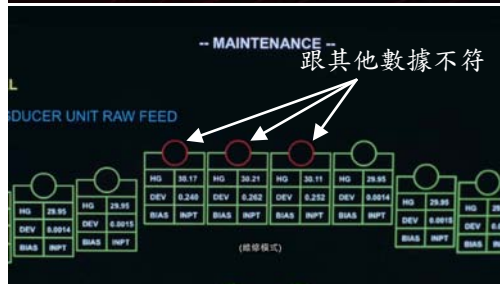
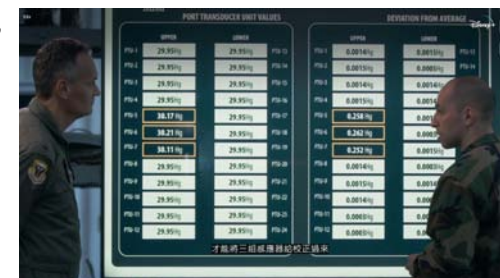
B2 轟炸機機頭附近，裝載了 24 個感應器，用於持續偵測氣壓，飛行電腦則利用這些偵測到的數據來計算高度、空速以及攻角。所有 24 個感應器都有內存系統，並且會彼此互相比對，如果飛機失去平衡，導致其中一個讀數過低或過高，就需要對大氣數據進行校正。這時電腦會通知飛行員，飛行員就會聯繫維修部門來處理，調整後燈號熄滅確定這些感應器處於正常狀態後就可以放行。不到一個小時飛行員就操作這架飛機到跑道起點。

熱帶風暴襲擊了空軍基地。很難相信一場暴風雨就能毀了一架價值 20 億美元的飛機？為了證實，還是對感應器淋濕進行了測試。測試證實，暴露在強降雨的情況下，感應器的內存會趨於飽和，必須重新校正。原來在初期測試跟研發上，從沒讓系統接觸過這麼多雨水。從沒人知道或想過，這會影響 B2 轟炸機的性能。它總

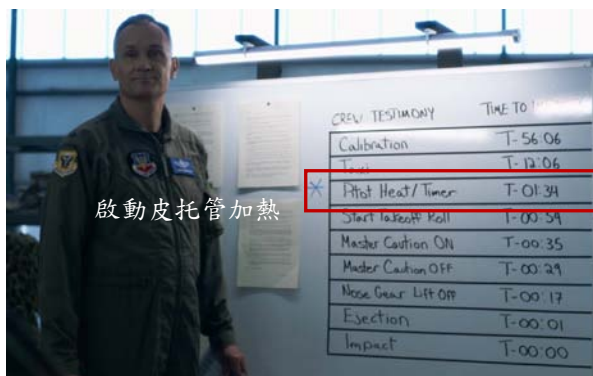
飛機的每個感應器上都連接著一座小型加熱器，在飛機起飛前飛行員會啟動加熱器，這樣當飛機飛至高空低溫環境時，感應器就不會結冰。調查人員懷疑皮托管的溫度是否影響了重新校正的感應器。調查員對系統了解有限，所以透過工程師那邊了解到了系統的架構。當工程師看到了校正頻率時，感到十分驚訝且憂心，再看到系統中的濕氣以及當時為了校正系統而輸入的數據，可能導致這種問題時，真的非常擔心。

重新校正感應器，是迫使這三組已被浸濕數字變偏高的感應器，與其它組同步。但是開啟皮托管加熱器後，熱能將水分蒸發，使這三組恢復正常的感應器卻變成低於正確數值，因此現在輸入到校正器中的數據，再次無效。

氣，或是錯誤決策所造成的，主要是由於溝通不良所導致的。美國空軍在調查中強調，飛行員需要隨時被告知，飛機的控制技巧。飛行電腦被重新設計，以防再次提供錯誤數據。先將皮托管加熱，而非先對感應器進行校正的程序，也被記載在空軍操作手冊以及技術文件中。

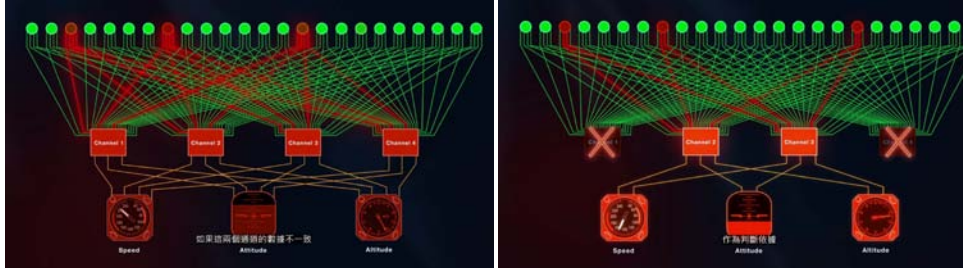
邏輯，大氣數據電腦需要一個解決方案，沒有任何猶豫時間。B2 轟炸機的飛行電腦，不斷的接收來自 24 個感應器，四組獨立的數據，如果有兩個通道數據不一致，電腦就會任選兩個通道做為判斷依據，矛盾解決了，燈就熄掉。不幸這次電腦選到錯誤的兩個通道資訊了。如果在皮托管加熱前，重新對感應器進行校正，會導致災難的話，為何這會被視為正常程序？

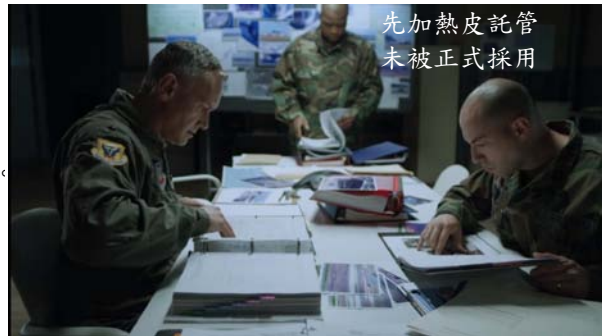
調查人員了解到，當 B2 轟炸機停放在密蘇里州基地時，很少進行重新校正。但在 2006 年於關島服役期間，維修人員卻經常對其進行校正。關島的技術人員和美國一名工程師進行討論，後者提出了一種辦法，來補救這種頻繁的大氣數據校正問題。即試著先加熱皮托管，利用熱能將濕氣給排出，看是否能解決這問題。技術員也把這方法提供給了關島的 B2 飛行員。調查員由懷特曼基地的技術人員口中得知，這種程序並未被正式採用。查了相關文件，都沒提到校正訊息出現時，

要替皮托管加熱。這兩位飛行員跟當天被指派來飛機進行維修的人員，都沒被告知過濕氣問題。技術員當天所做的一切程序也都依正常程序的，似乎沒人知道重新校正會帶來什麼後果。調查
